## Порядок установки:

Устройство для защиты моторного отсека и/или элементов трансмиссии автомобиля разрабатывается в соответствии с ТУ 29.32.30-001-04925580-2018 и ТУ 29.32.30-002-04925580-2018. Изделия производятся из листовой горячекатанной, холоднокатанной стали и из листов алюминиевых сплавов.

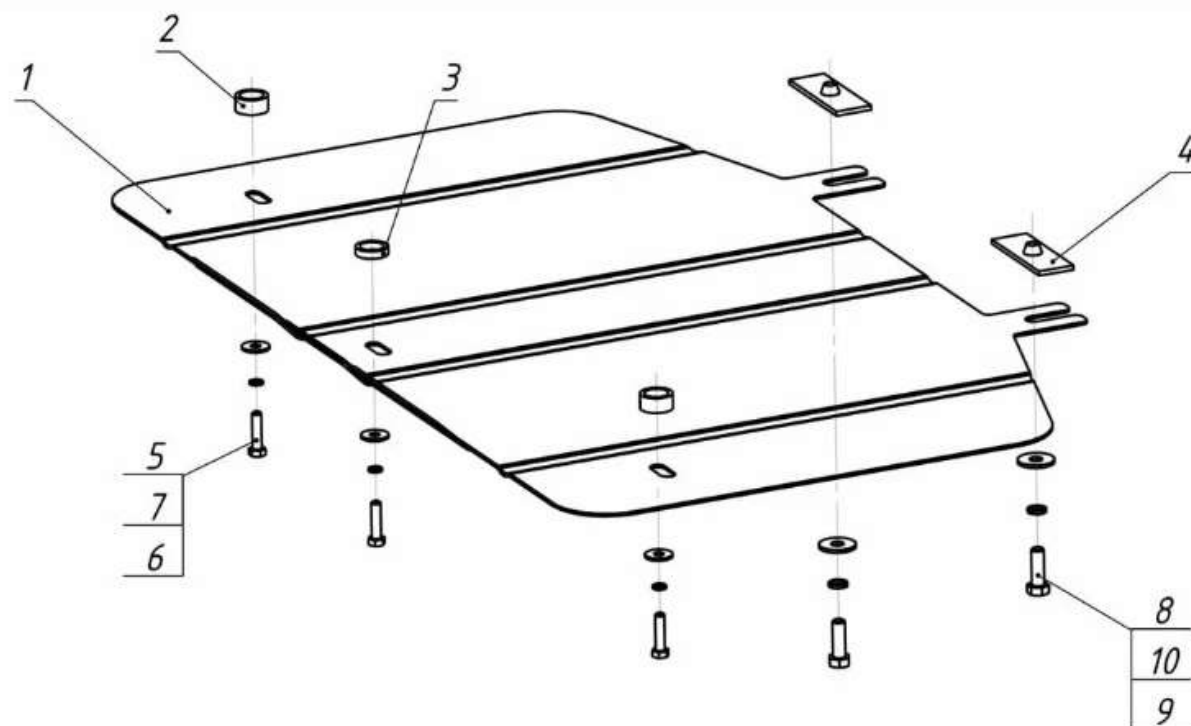
1. Демонтируйте задний пыльник.
2. Установите закладные планки (поз.4) соосно отверстиям в подрамнике автомобиля.
3. Наживите в закладные планки (поз.4) болты (поз.8) с шайбами (поз.10,9).
4. Навесьте защиту картера (поз.1) U-образными пазами на наживленные болты (поз.8).
5. Приверните защиту картера (поз.1) к балке в передней части автомобиля болтами (поз.5) с шайбами (поз.7,6) и втулками (поз. 2,3) в штатные резьбовые отверстия.
6. Затяните все резьбовые соединения (момент затяжки - см. таблицу).

Установку защиты производить в соответствии с приложенной схемой. Запрещается использовать пневмоинструмент. Допустимый момент затяжки болтов указан в таблице ниже. Касание защиты и её комплектующих с элементами, которые подвержены перетиранию, не допускается. Производитель не несёт ответственности за неправильную установку защиты. Также производитель оставляет за собой право вносить изменения в конструкцию защиты и комплектующих в целях технологического совершенствования
