KA SC 71 109 013

## **ИНСТРУКЦИЯ ПО МОНТАЖУ комплекта электропроводки для фаркопа с 7-ми контактной розеткой**

### **Для Hyundai I40 SD 2011-2019**

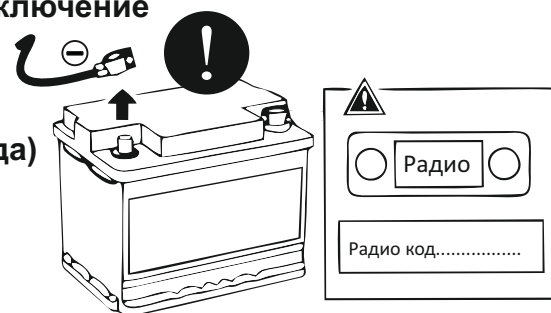
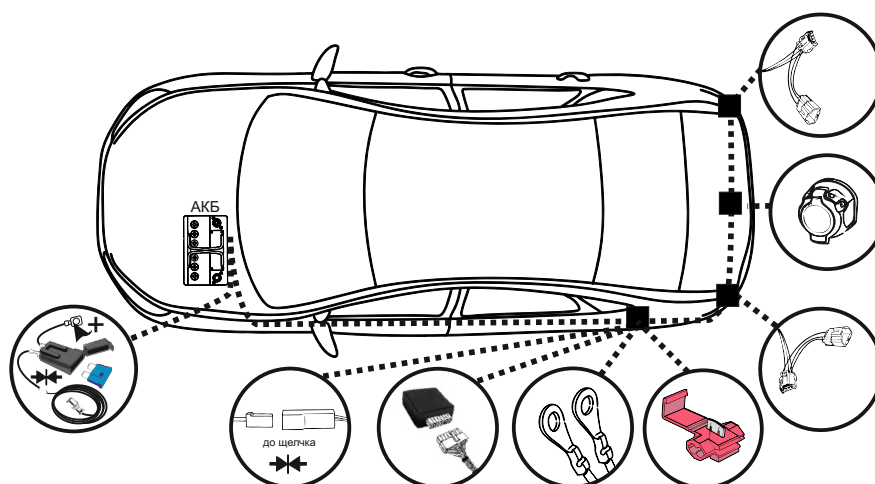
Перед началом работ отключить минусовую клемму от аккумулятора автомобиля! При несоблюдении данного требования блоки управления электрической системой транспортного средства могут быть повреждены! Отключение аккумулятора может повлечь блокировку головного устройства (штатная магнитола автомобиля) и может потребовать необходимость введения секретного CODE (кода). Перед началом работ убедитесь, что CODE (кода) вам известен!

The diagram illustrates the safety step of disconnecting the negative terminal from the car battery. It shows a hand using a wrench to remove the negative terminal cap, with an arrow pointing to the terminal. A large exclamation mark in a circle is placed above the battery, indicating a warning. To the right, there is a representation of the car's radio unit with a warning triangle icon and the word 'Радио' (Radio) inside a box.
